שימור תל דור

עונת חפירות 2010

משמר: רועי שפיר
תאריך: 19.12.2010

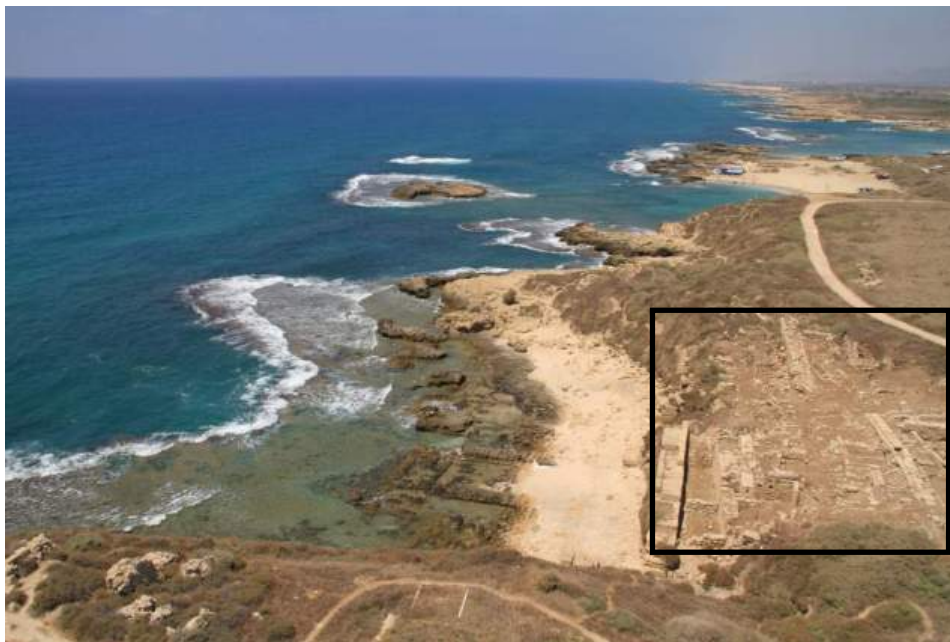
צילום אוויר אזור H בו בוצע ניקוש עשבייה

באזור זה הצמחייה טופלה וכעת יש לרסס את האזור כנגד צמחיה חוזרת, כפי שסוכם עם רשות הטבע והגנים. באזור זה התבצע בעבר תהליך שימור וגם בעונה זו עבר סקירה ובדיקה של מצב ההשתמרות וחומרי המליטה שהושמו בו בעבר.

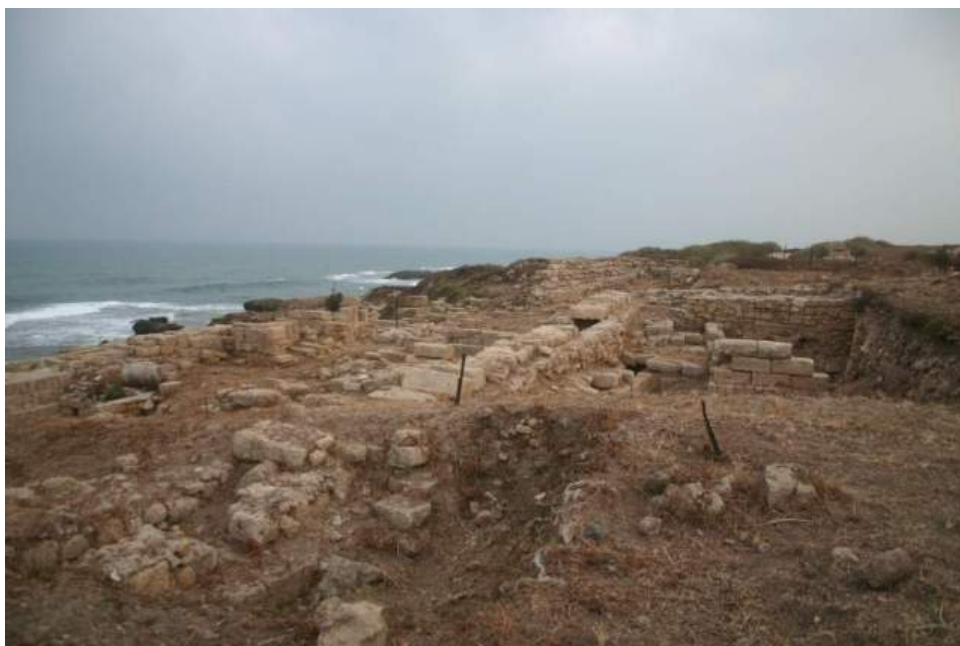
צילום של אזור H בו ניתן לראות את האזור שבו בוצע ניקוש העשבייה

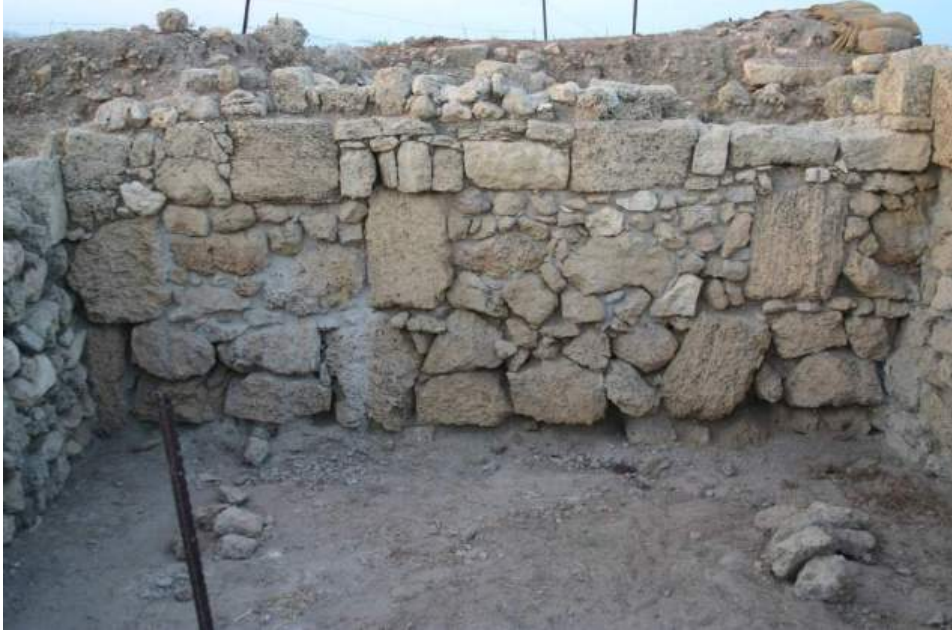
קיר W5035 בתהליך שימור

1. תועדו החומרים ממנו בנוי הקיר על גבי מפה ובה שרטוטי הקירות.
 2. תועדו מפגעי הקיר על גבי מפה נוספת.
 3. סומנו האזורים בהם הוחלפו חומרי המליטה הישנים בחדשים.
- פעולות השימור כללו:
1. ניקוי של המשקים מאדמה רופפת וצמחיה עד לעומק של כ – 15 ס"מ אל ליבת הקיר.
 2. ניקוי יבש בעזרת מברשות ושואב אבק.
 3. ניקוי רטוב.
 4. הושם חומר מליטה שהורכב מאדמת חפירה מנופה מאבנים גדולות וסיד הידראולי 3.5 NHL ביחס של 5 חלקים של אדמה ליחס 1 של סיד.
 5. בחדר המזרחי והמערבי בוצעה עבודת סתימת מחילות בעלי חיים.

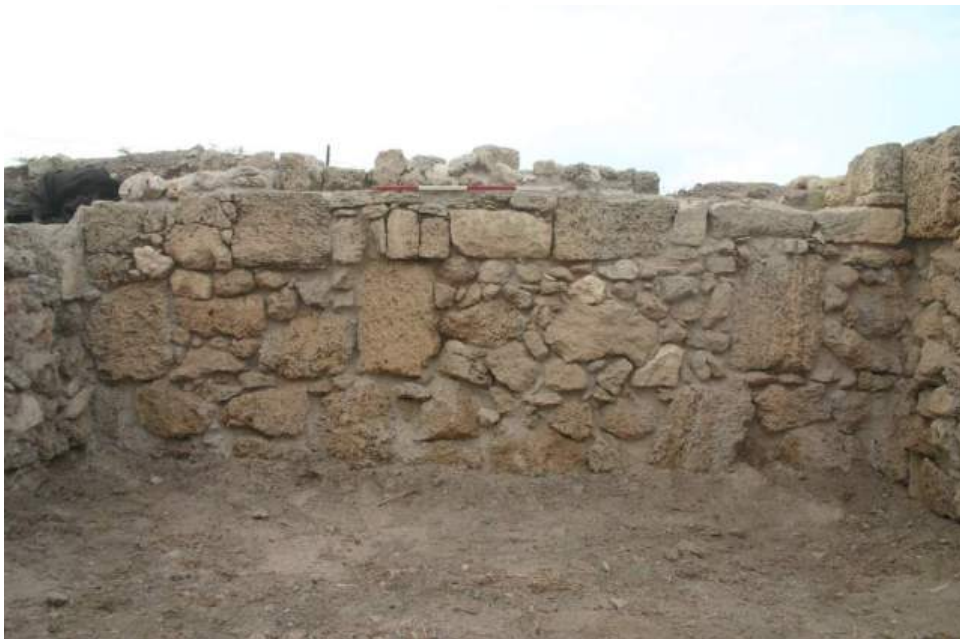
קיר W5035 בסיום השימור

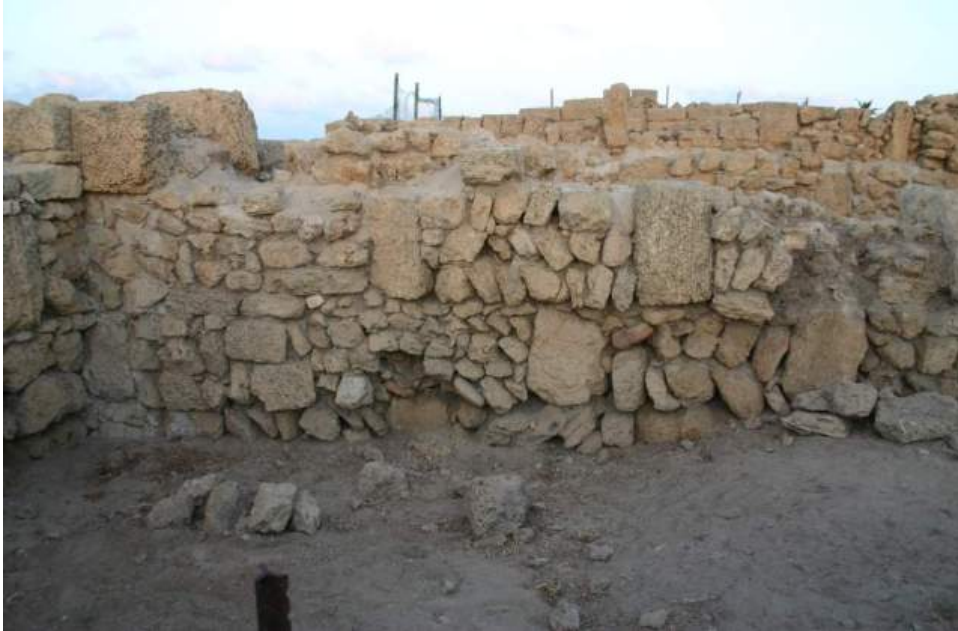
קיר W5040 צד שמאל בתהליך שימור

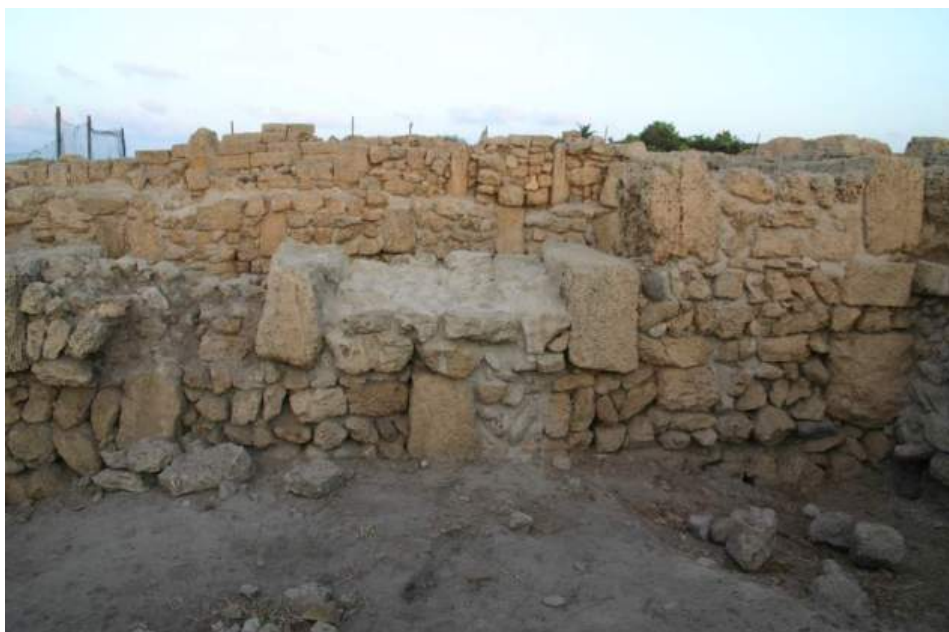
קיר W5040 צד ימין בתהליך שימור

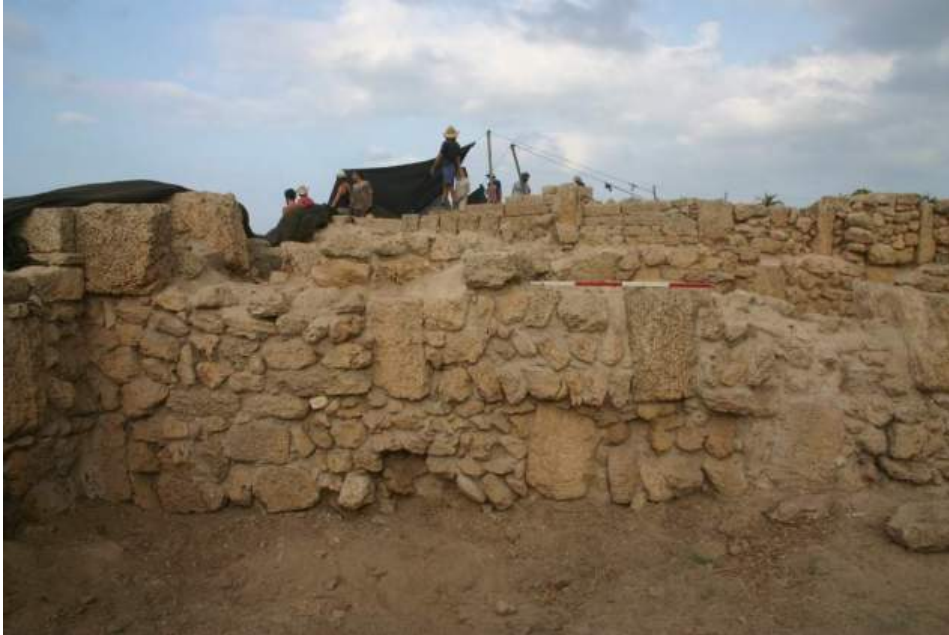
קיר W5040 צד שמאל בסיום השימור

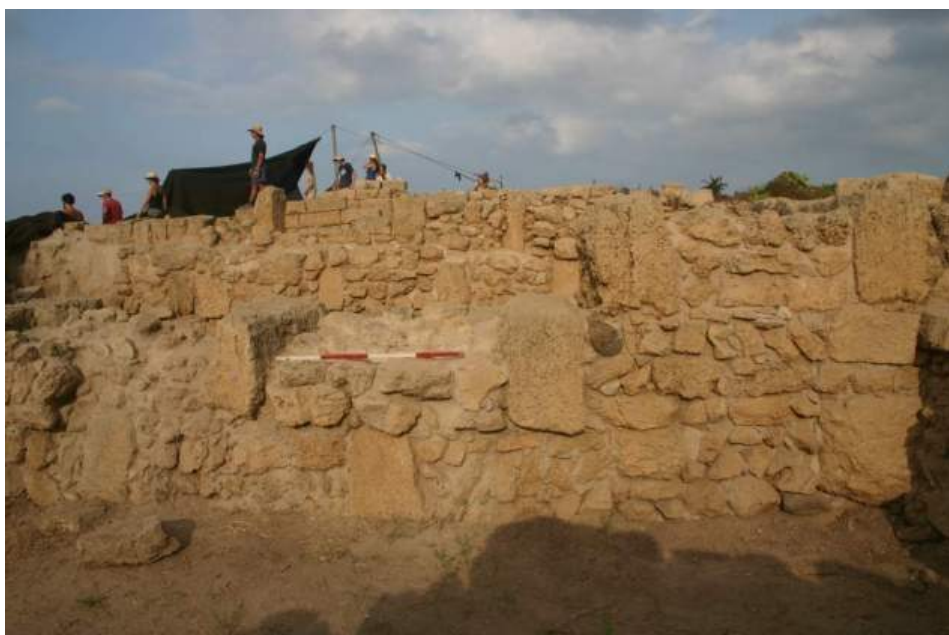
קיר W5040 צד ימין בסיום השימור

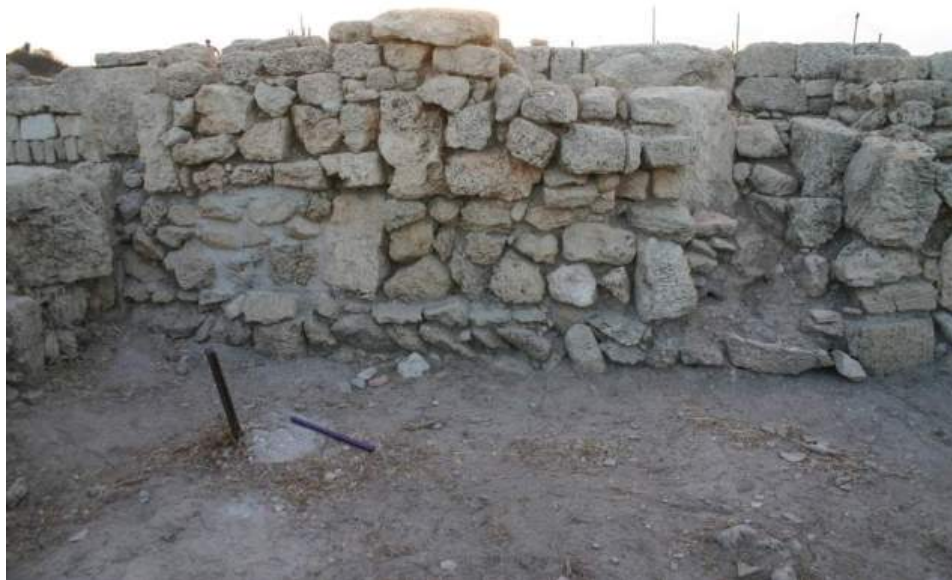
קיר W5601 בתהליך שימור צד שמאל

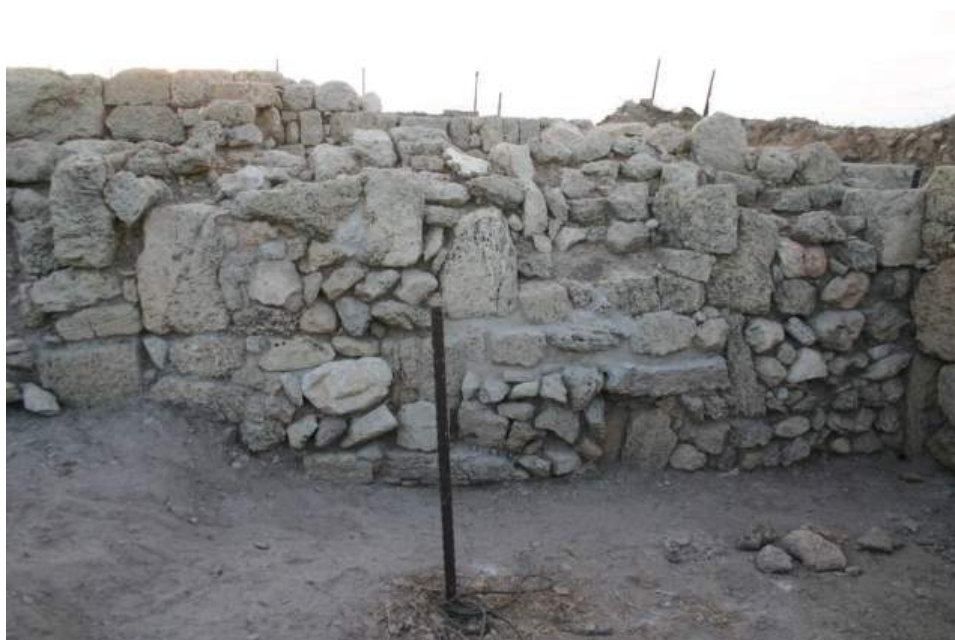
קיר W5601 בתהליך שימור צד ימין

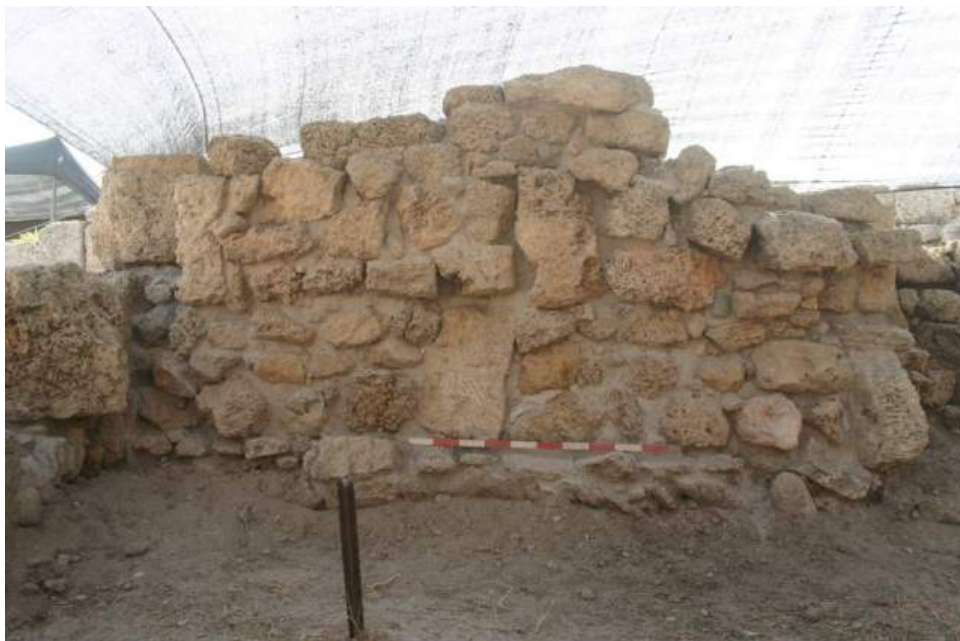
קיר W5601 בסיום השימור צד שמאל

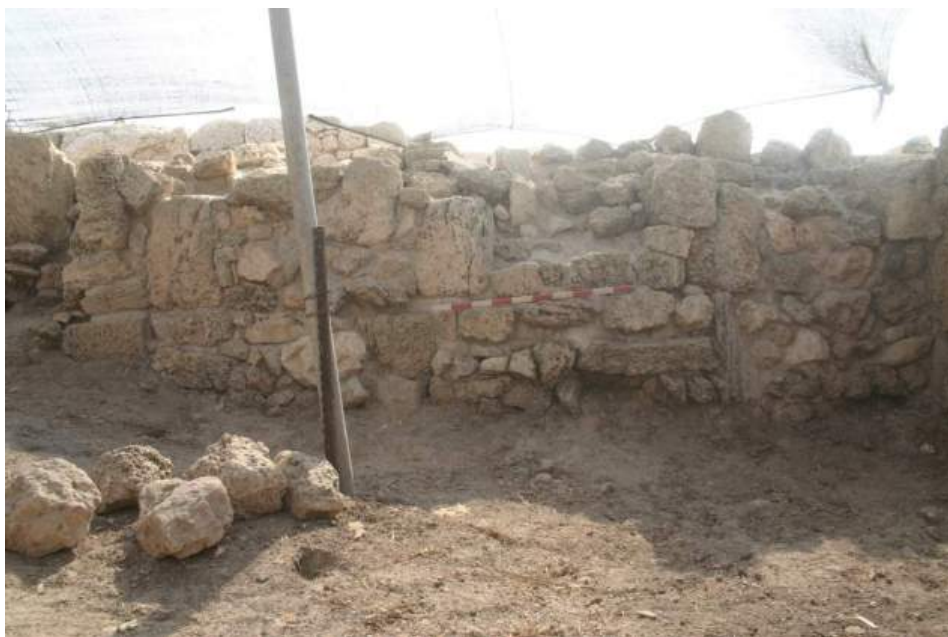
קיר W5601 בסיום השימור צד ימין

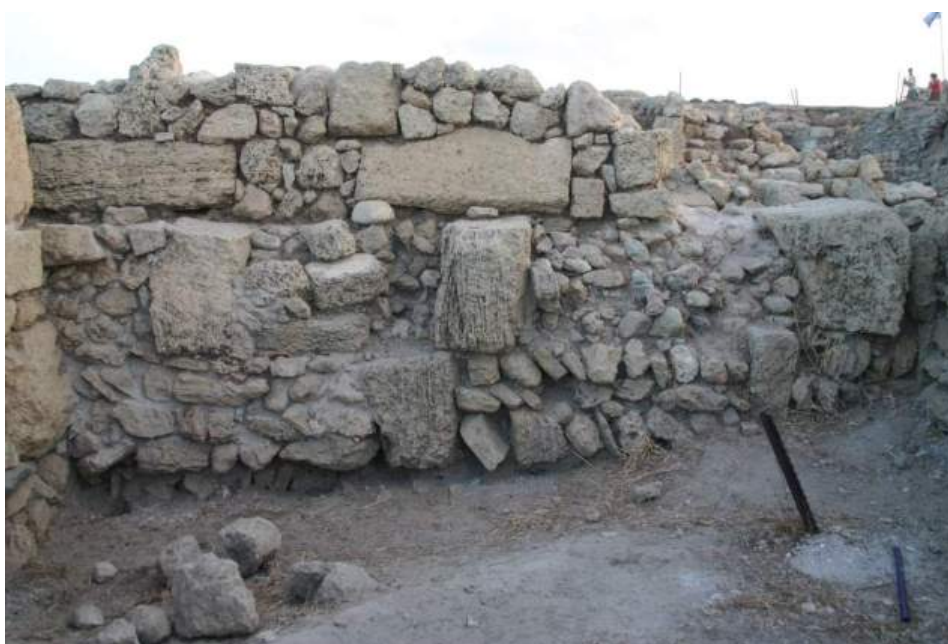
קיר W10078 בתהליך שימור

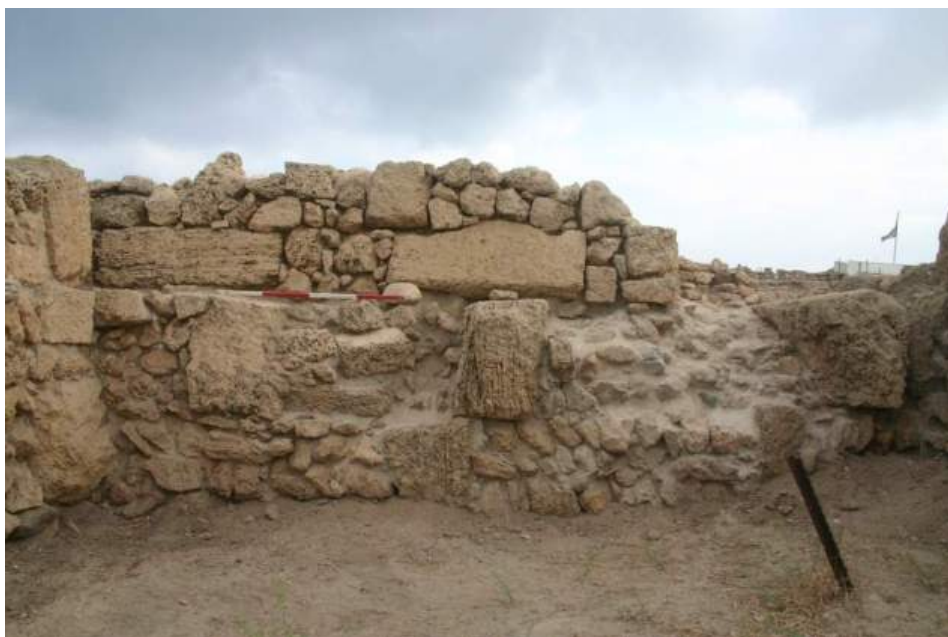
קיר W10078 בסיום השימור

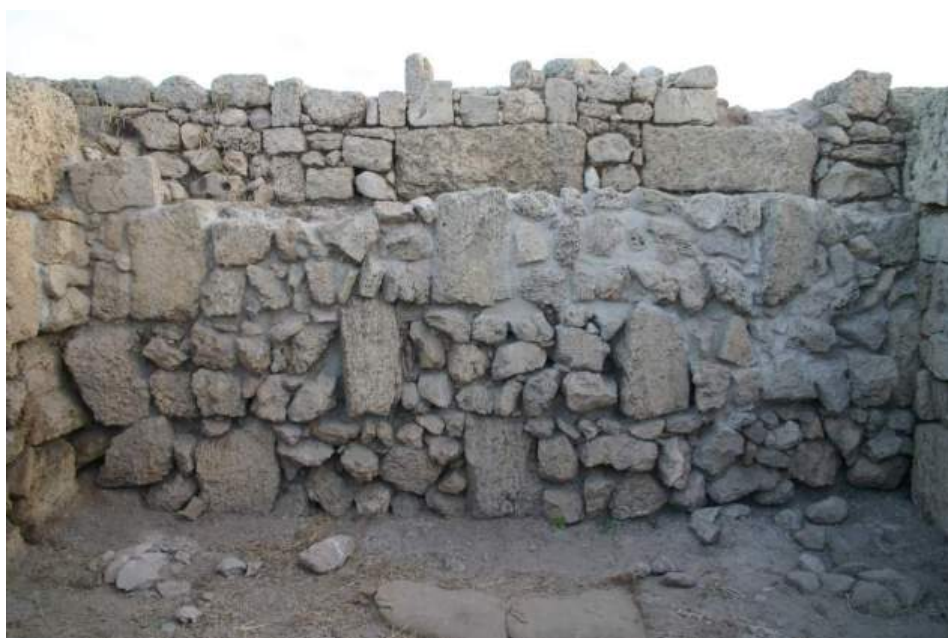
קיר W10078 בתהליך שימור

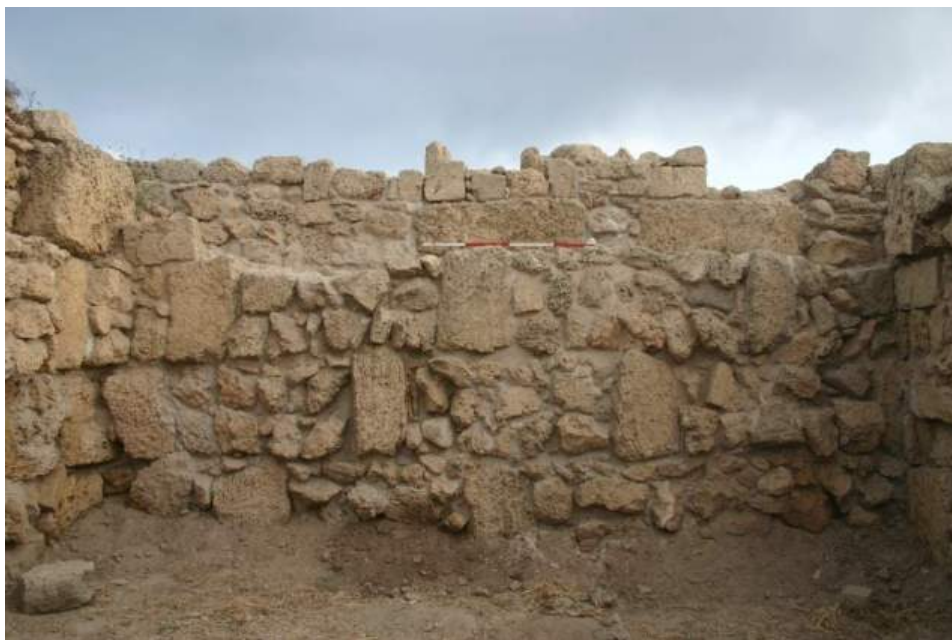
קיר W10078 בסיום השימור

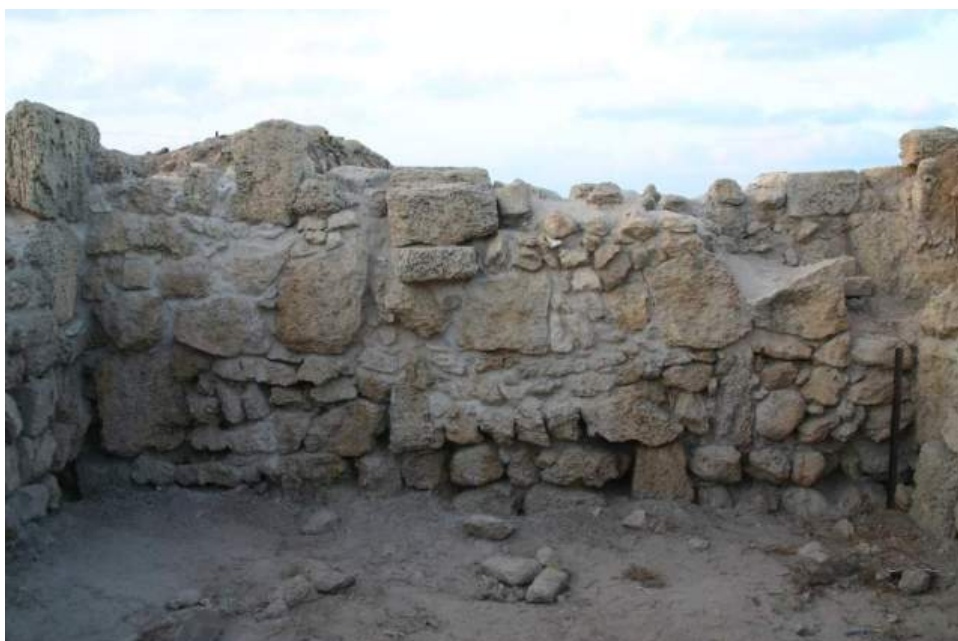
קיר W5035 בתהליך השימור

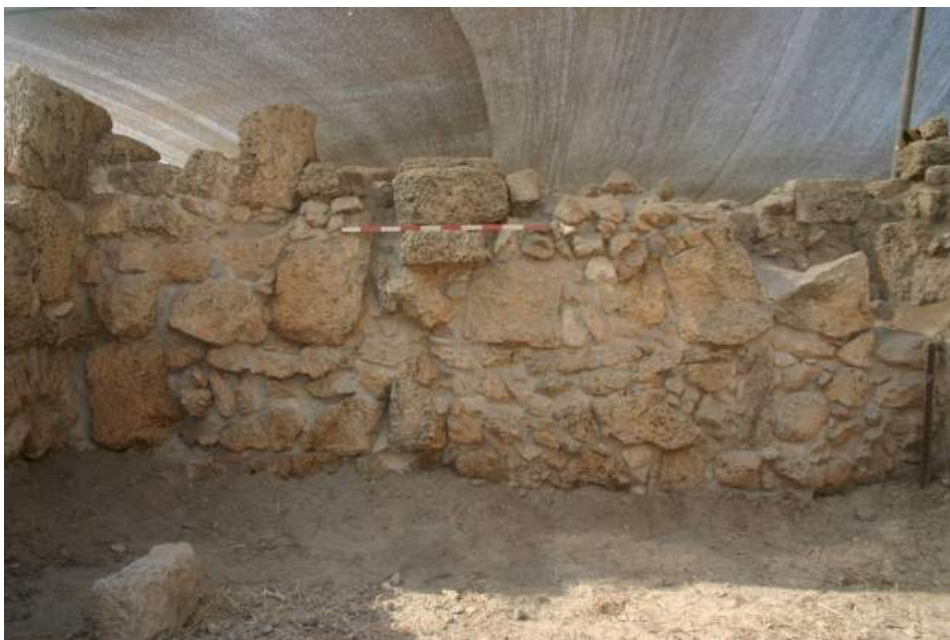
קיר W5035 בסיום השימור

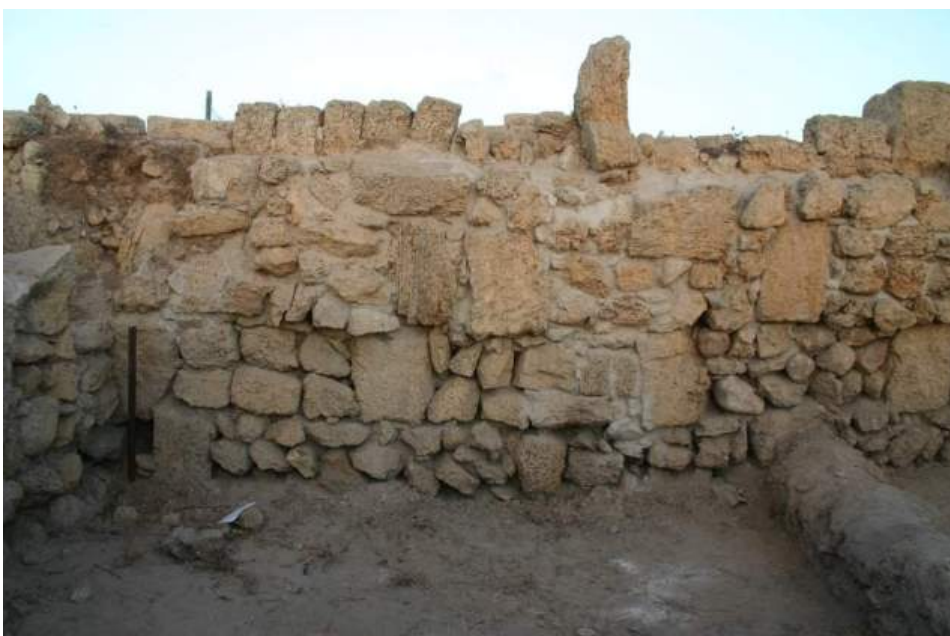
קיר W5754 צד שמאל בתהליך שימור

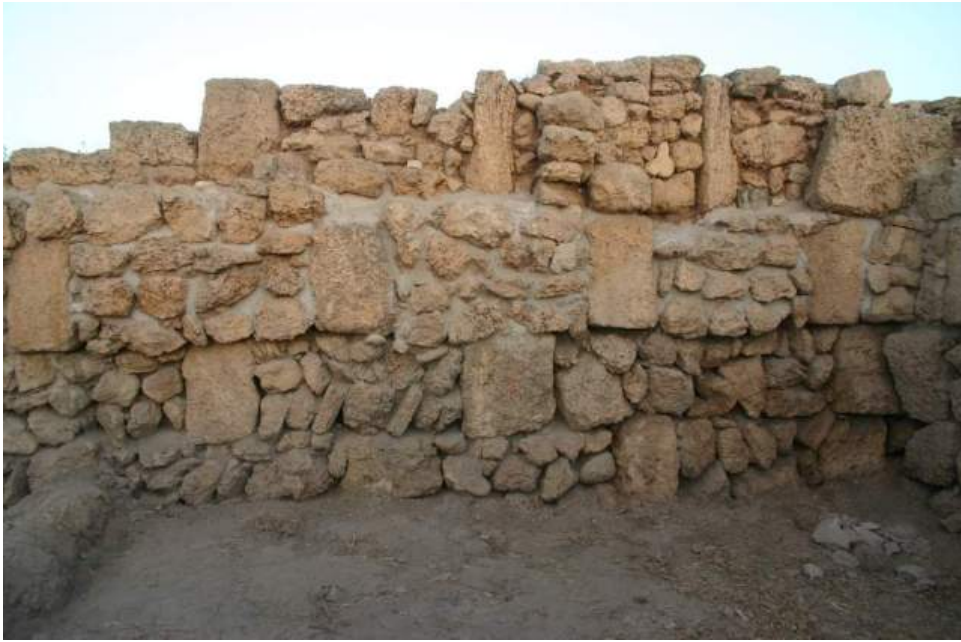
קיר W5754 צד ימין בתהליך שימור

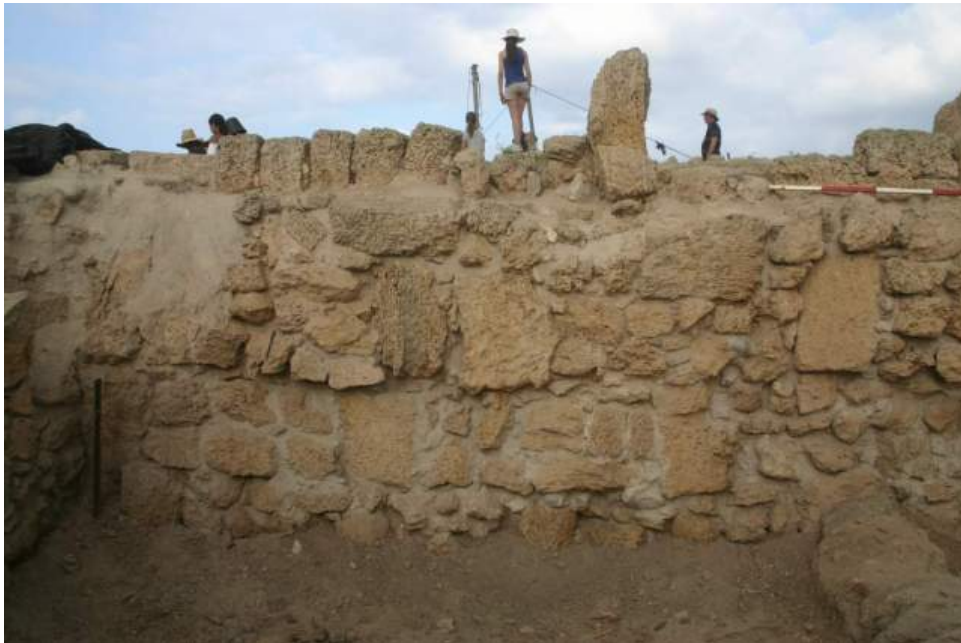
קיר W5754 צד שמאל בסיום השימור

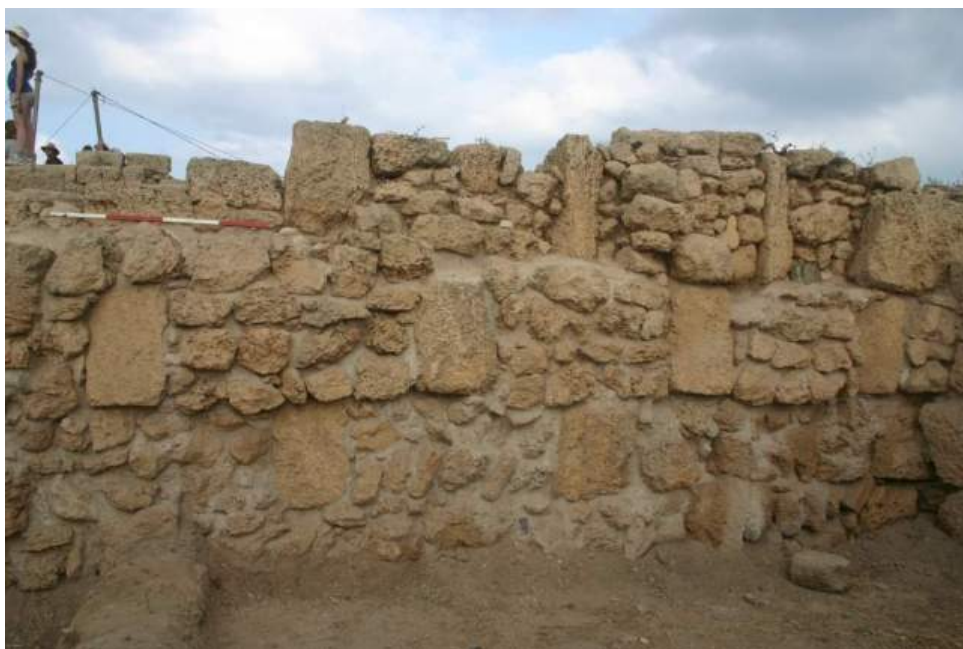
קיר W5754 צד ימין בסיום השימור

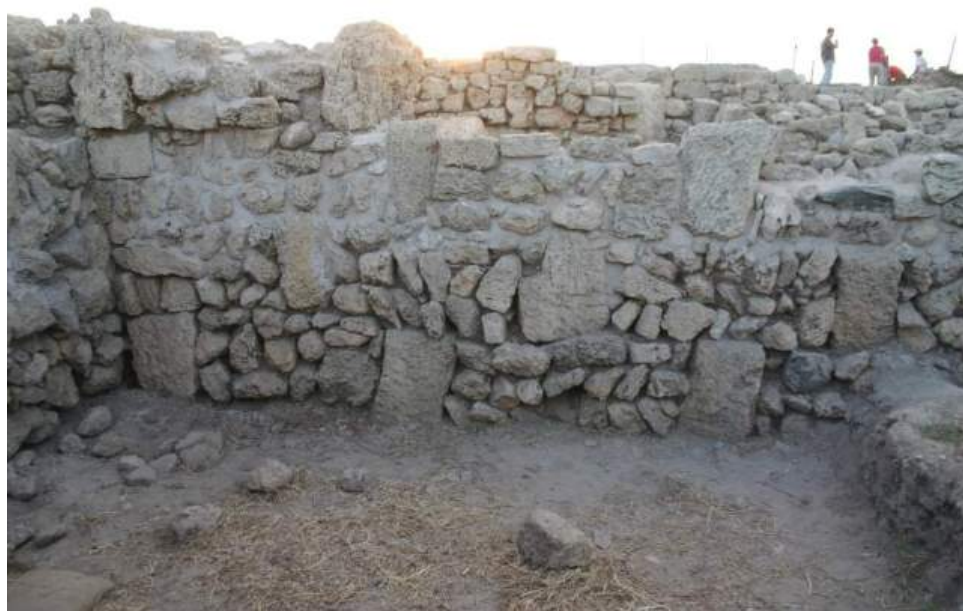
קיר W5040 צד שמאל בתהליך שימור

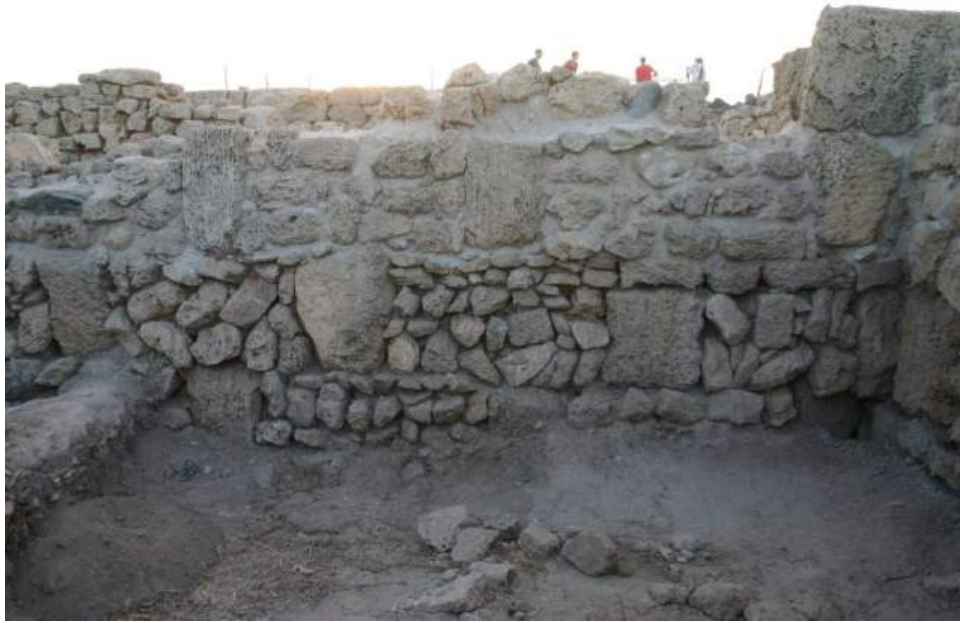
קיר W5040 צד ימין בתהליך שימור

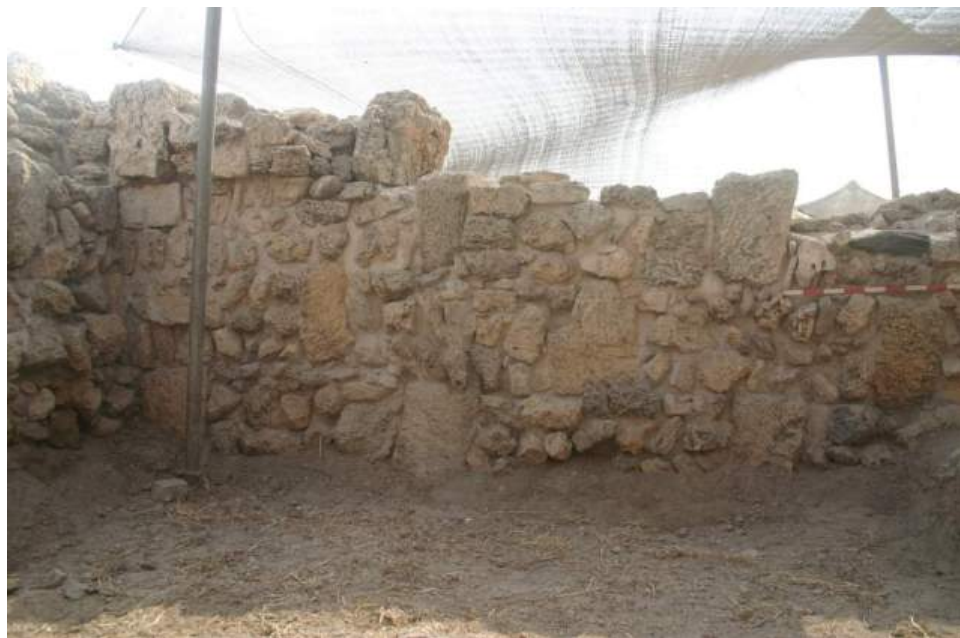
קיר W5040 צד שמאל בסיום שימור

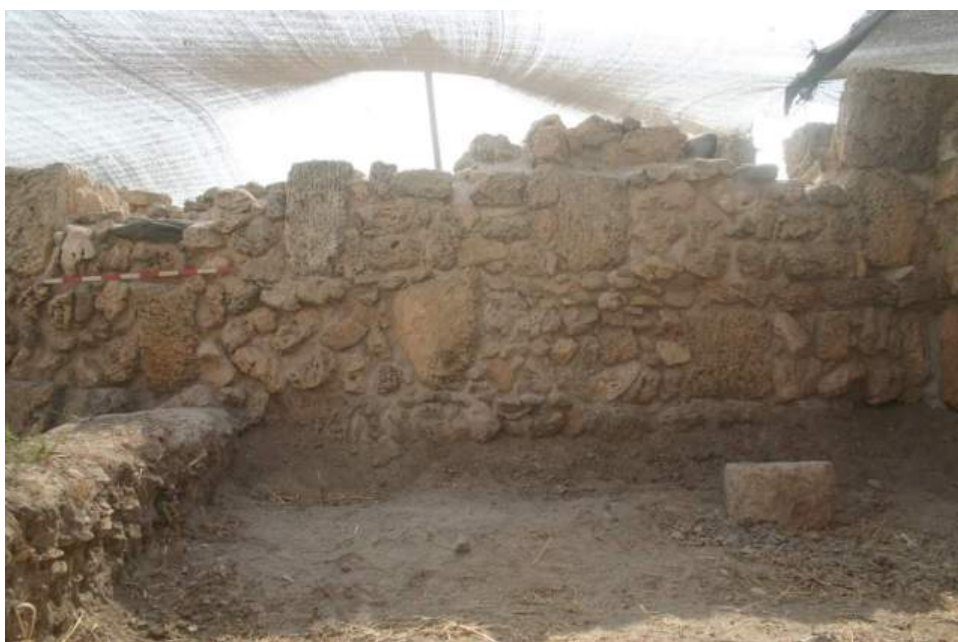
קיר W5040 צד ימין בסיום השימור

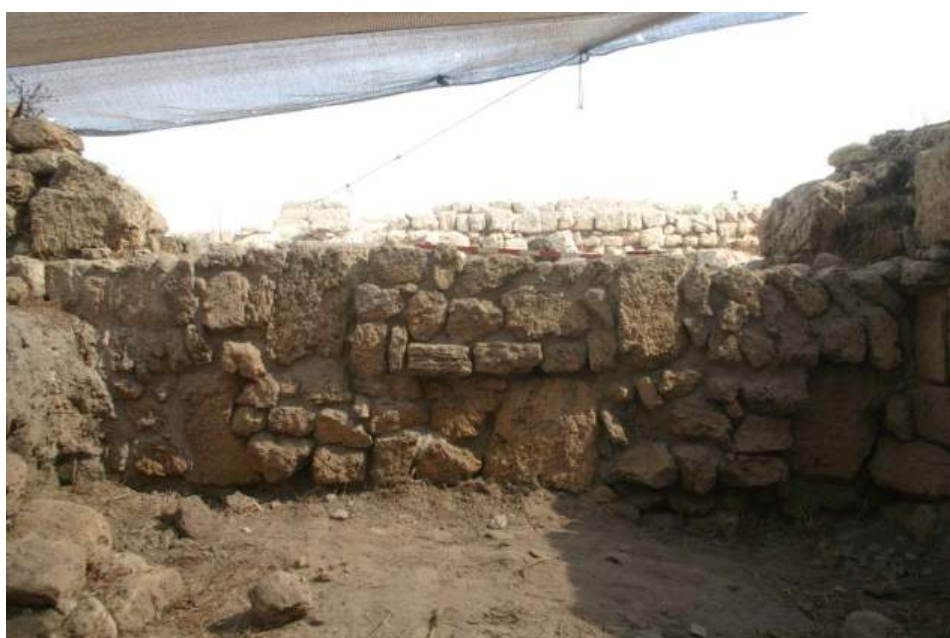
W10078 בתהליך השימור לעונה זו

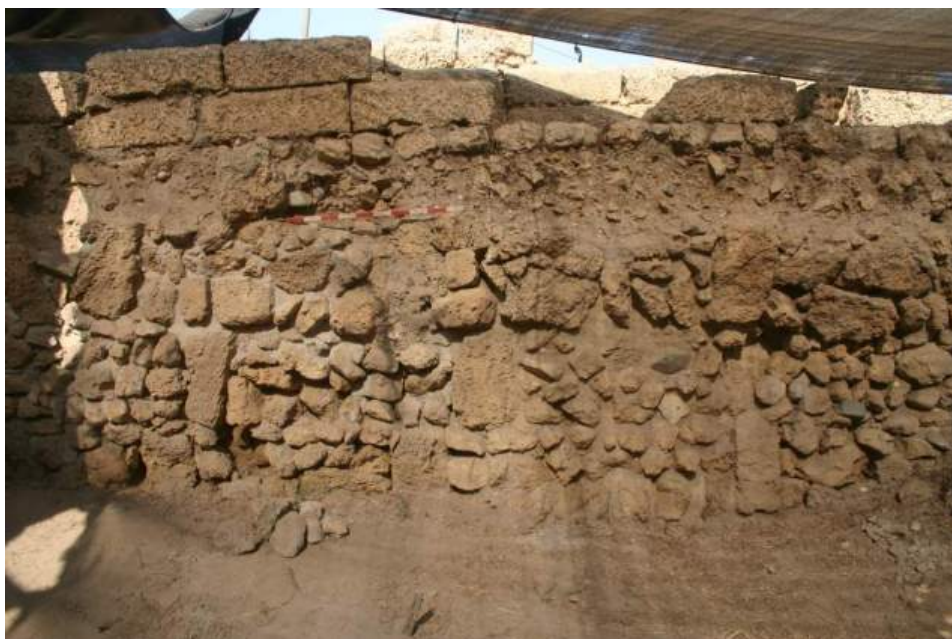
W5601 בתהליך השימור לעונה זו

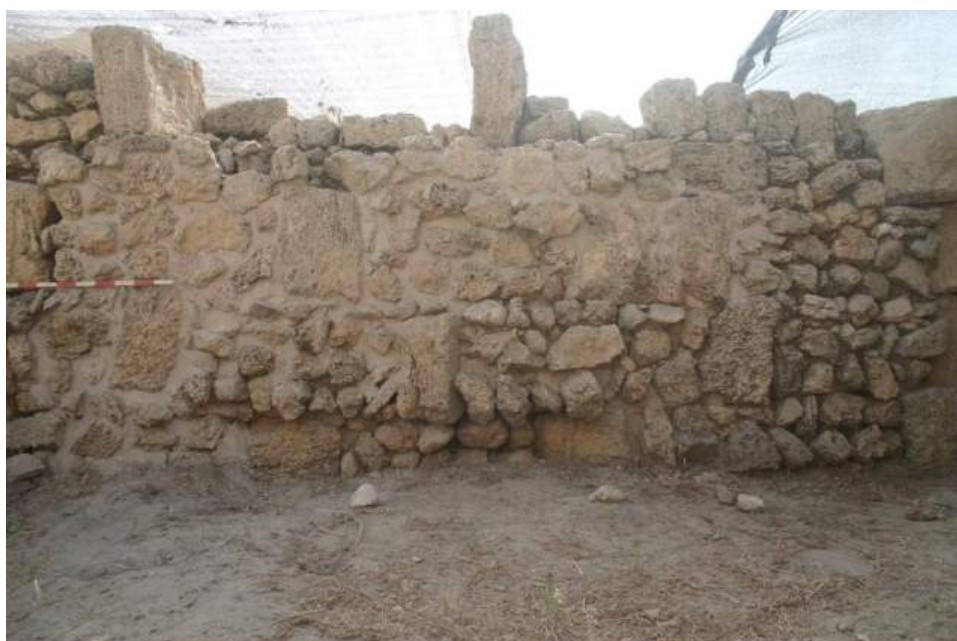
W5040 בתהליך השימור לעונה זו צד שמאל

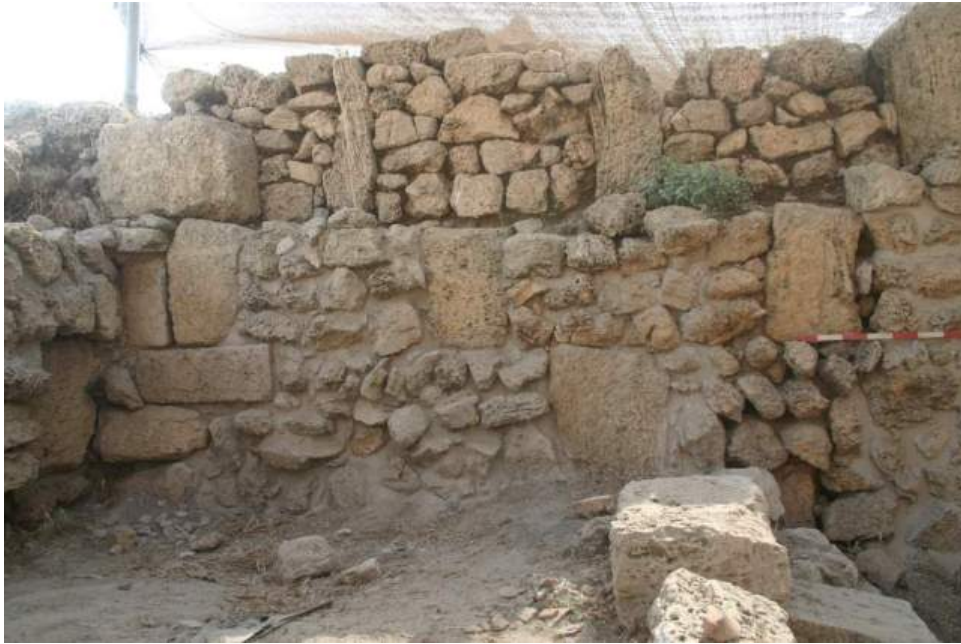
W5040 בתהליך השימור לעונה זו ימין

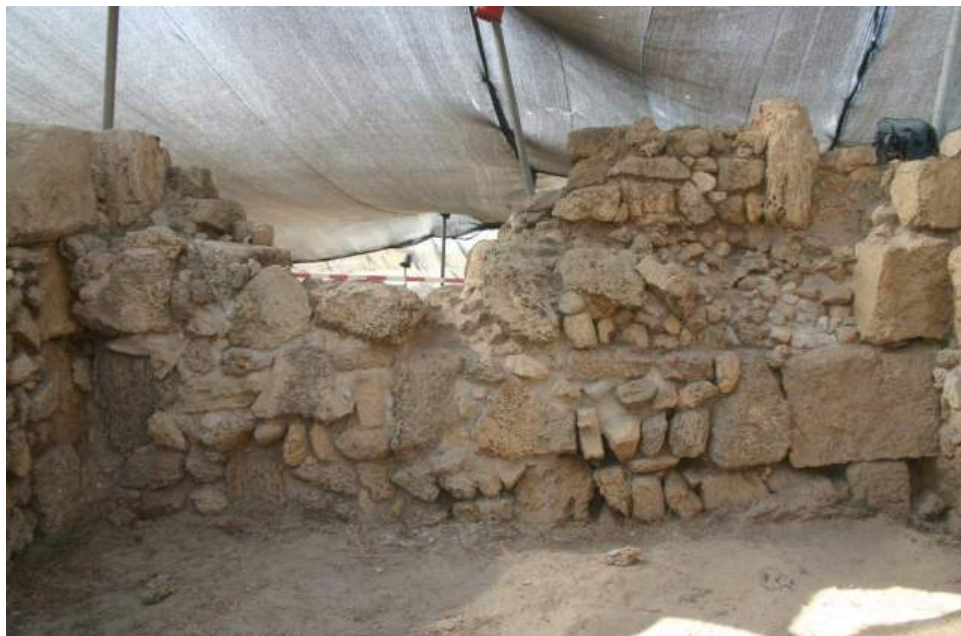
W5035 בתהליך השימור לעונה זו

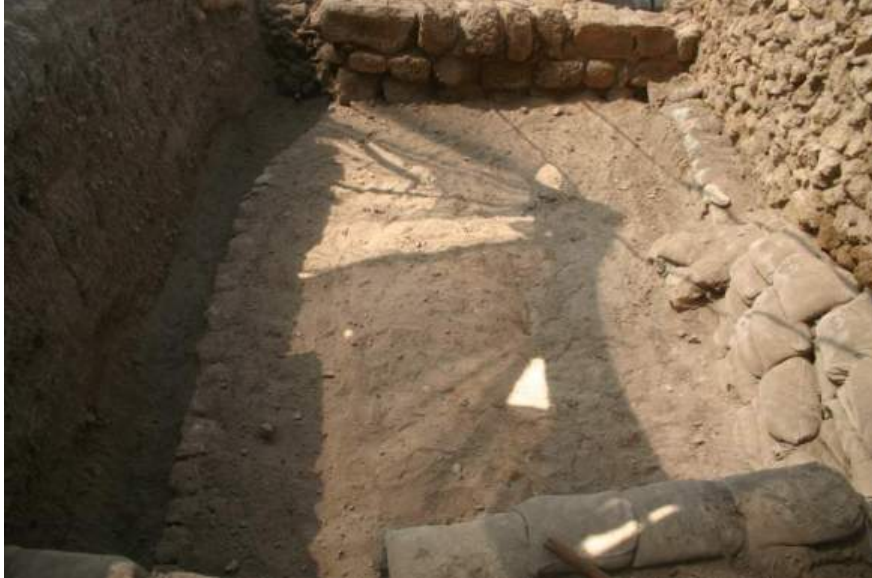
פילוס הקרקע והסדרת אזור הניקוז בעזרת אבנים

1. הסדרת פתח לצינור אלומיניום דרך קיר W05D1 – 548C
2. אל הפתח חובר צינור ניקוז פלסטי שרשורי גמיש המחורר לכל אורכו ועטוף ב בד גיאוטקסטיל.
3. בוצע מילוי אדמה ופילוסה והוסדר האזור שבו הונח צינור הניקוז ותיחומו באבנים למניעת גלישת קרקע לתוך המרזב.
4. האדמה במרזב הורטבה והוכנסו אליה אבנים קטנות לייצוב וחיזוק הקרקע וכחכנה לשכבה השנייה שכללה אדמת חפירה וסיד הידראולי 3.5 NHL ביחס של 1 סיד ל-6 אדמה .
5. לאחר שהשכבה השנייה הונחה פוזרה שכבה שלישית דקה של חרסים שעליה הונח צינור הניקוז הגמיש.
6. הונח הצינור וחובר לצינור האלומיניום בעזרת תופסני מתכת ואזיקונים.
7. כוסה המרזב והצינור בחרסים.

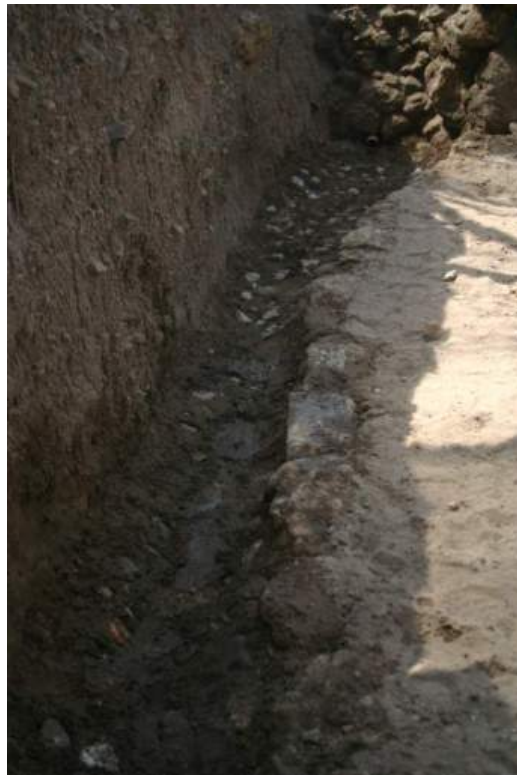
הרטבה והכנסת אבנים למרזב לצורך ייצוב וחיזוק

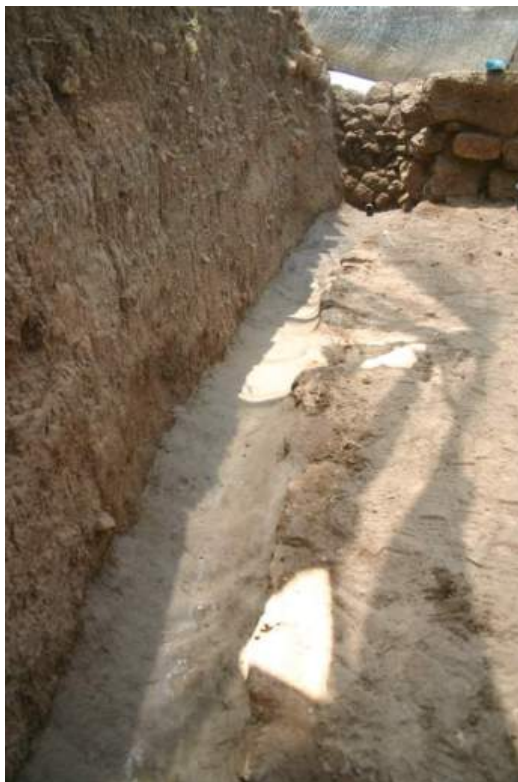
השמת חומר המליטה על בסיס אדמה וסיד הידראולי

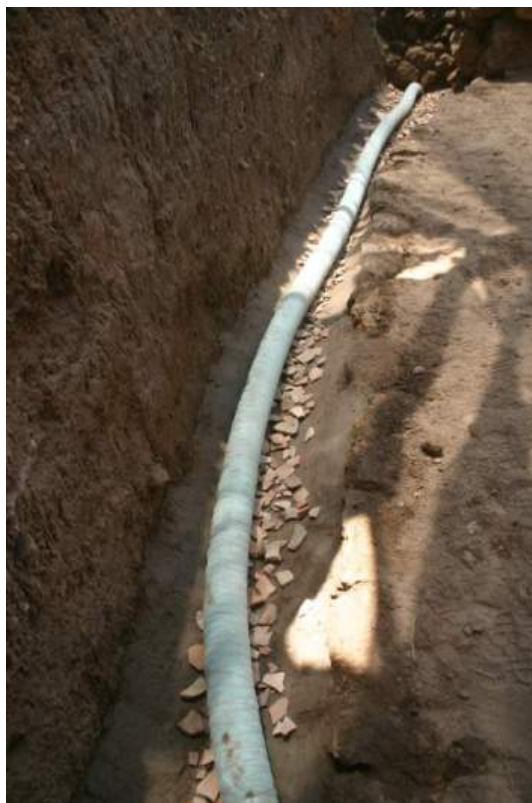
הנחת שכבה דקה של חרסים ועליה הצינור

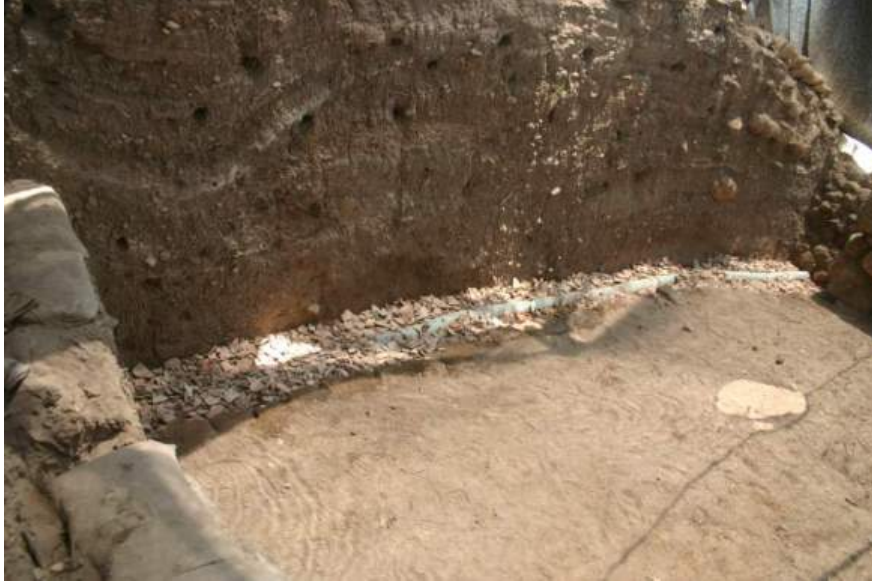
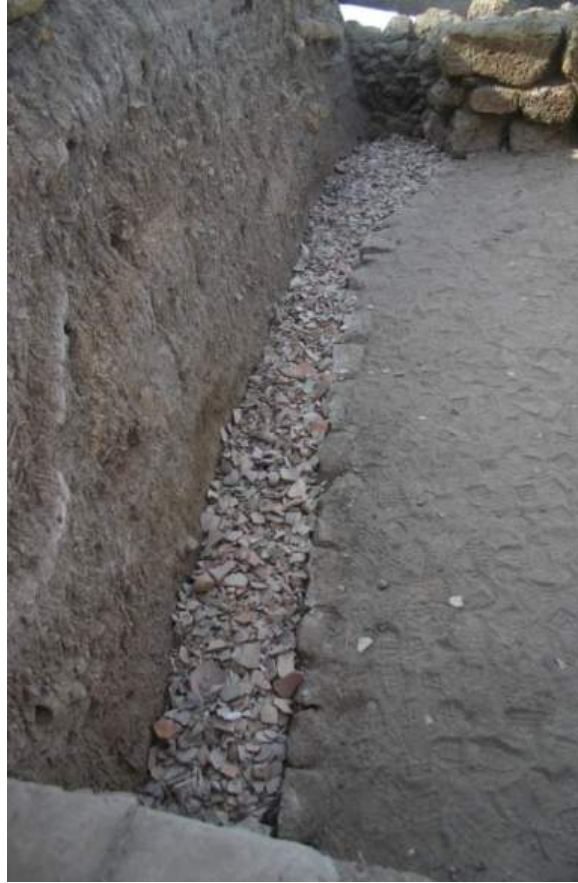
כיסוי הצינור הגמיש ומילוי המרזב בחרסים

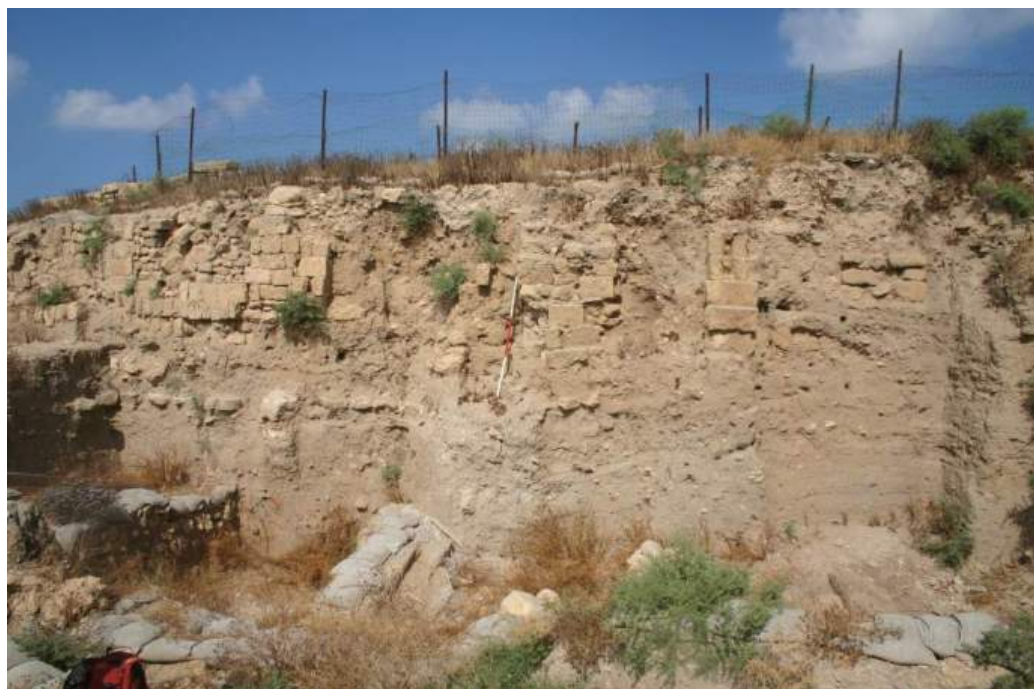
אזור D2 הינו אזור חפירה עמוק אשר סובל מסכנה של נפילת אבנים בחתכים הצפוני והמערבי שבו. בעונה זו נערך טיפול בחתכים עמוקים צפוני ומערבי ובוצע פרוק אבנים מבוקר. לצורך הביצוע כוסה השטח בניילון שנשמר ע"י שקי אדמה בזמן הסרת האבנים. כל האבנים שבחתכים נבדקו ידנית, אבנים שהיו רעועות הוסרו.

החתך המערבי W17609 לפני הסרת אבנים רופפות
