שימור תל דור

עונת חפירות 2010

משמר: רועי שפיר
תאריך: 19.12.2010

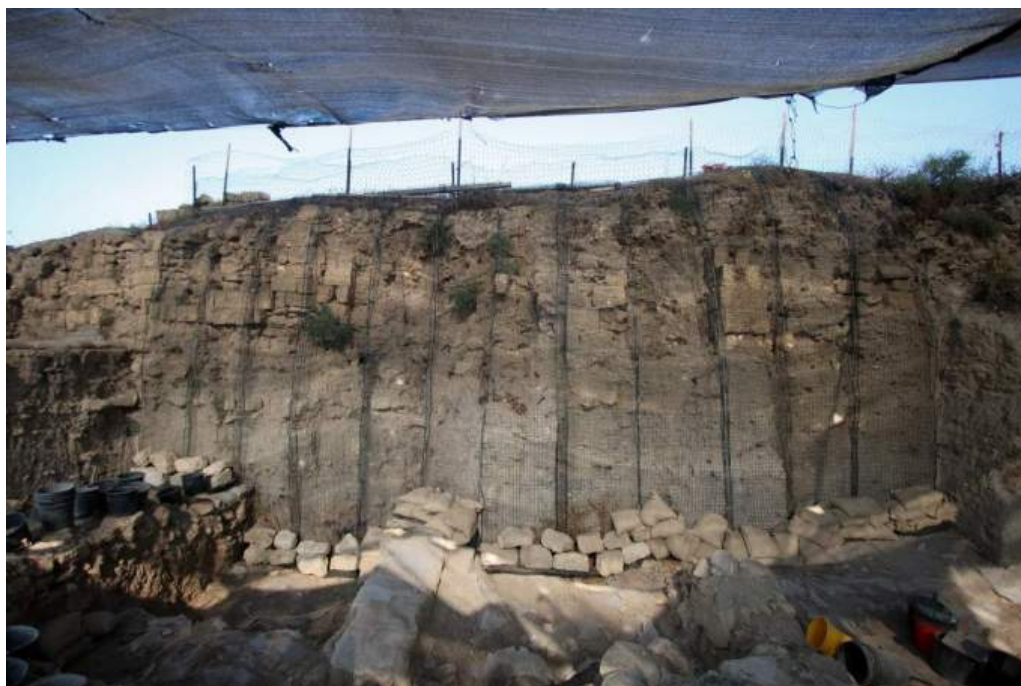
החתך המערבי W17609 לאחר הסרת האבנים הרופפות והנחת הרשת

בחנת המערבי W17609 ישנם קירות אבן ואבנים חופשיות. בחנת הוסרו אבנים רופפות אשר מהוות חלק מקיר מהתקופה הפרסית. בנוסף, הונחה רשת פלסטיק לכל אורכה ורוחבה שנתפרה וחוזקה בקצותיה בחוטי ברזל. כמו כן חוזקו הרשתות באזיקוני פלסטיק בנקודות התפר בין הרשתות. בחלקה העליון חוברת וגולגלה הרשת על קרשי עץ וחוברת למוטות ברזל. לצורכי חיזוק, נמתחו חוטי ברזל בחלק העליון של הרשת למוטות ברזל שהוכנסו לאדמה כמטר וחצי מאחורי החתך, לצורך עיגון וחיזוק נוסף. לצורך עיגון בחלק התחתון, הונחו בבסיס הרשת שקי אדמה ואבנים. לרשת תפקיד נוסף בהגנה מפני קינון שרקקים, כפי שארע במהלך שנה שעברה.

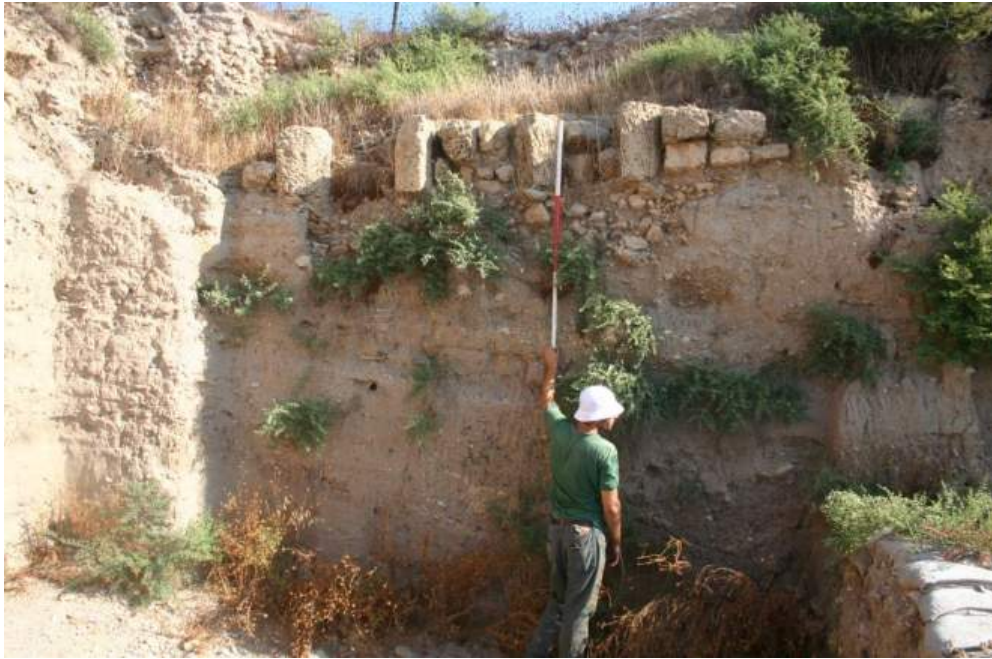
החתך הצפוני W17624 האזור המערבי לפני הסרת אבנים

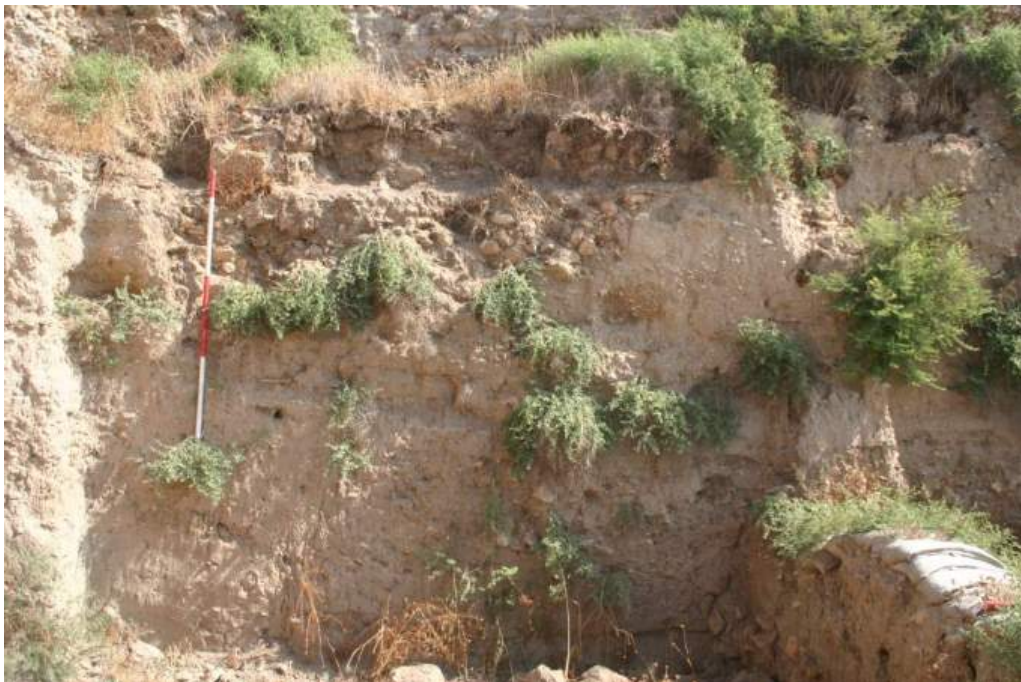
החתך הצפוני W17624 האזור המערבי לאחר הסרת אבנים

אבן הוסרה מהחתך הצפוני W17624, הכולל בעיקר אדמה ורק בחלקו העליון שרידי קיר. לצורך תמיכתו, הונחו שקי אדמה עד ל-שני שליש מגובה החתך. החתך נחלק לאזור מערבי שממנו הוסרו אבנים רופפות ואזור מזרחי שבו הונחו שקי אדמה לתמיכה. גם בחתך המזרחי באזור זה הונחו שקי חול. בעתיד, ייחפר החתך המערבי בין אזורי החפירה D1 ל- D2 ייחפר והעומקים יושוו. באזור D2 החלו לשמור עתודות אדמה לדרוג החלק הנמוך באזור זה בעתיד.

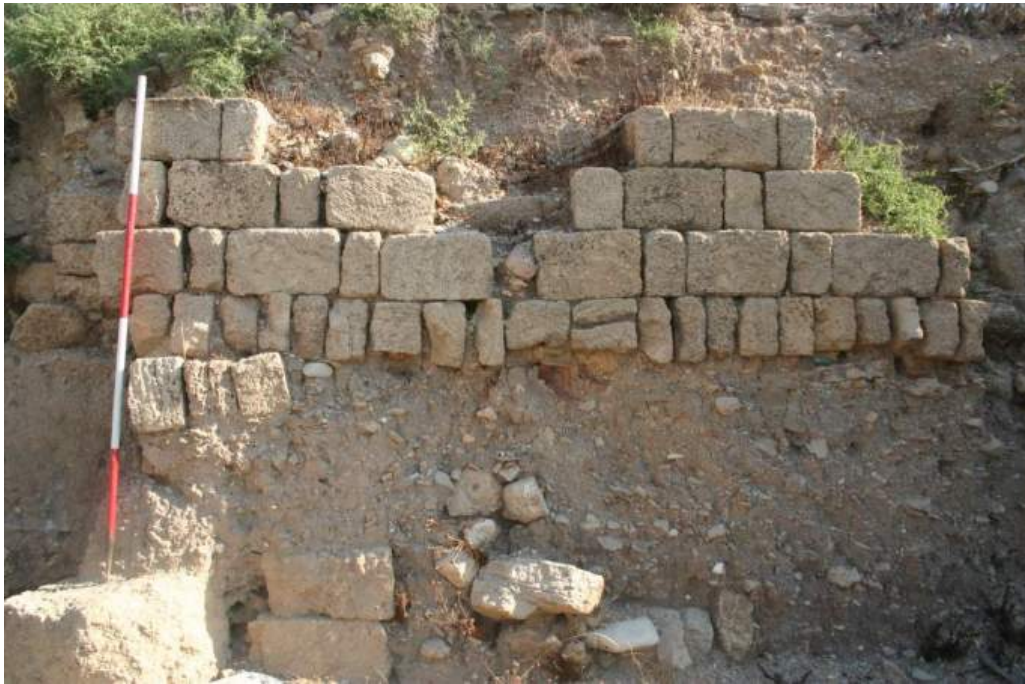
החתך הצפוני W17624 האזור המזרחי לפני תמיכה בשקים

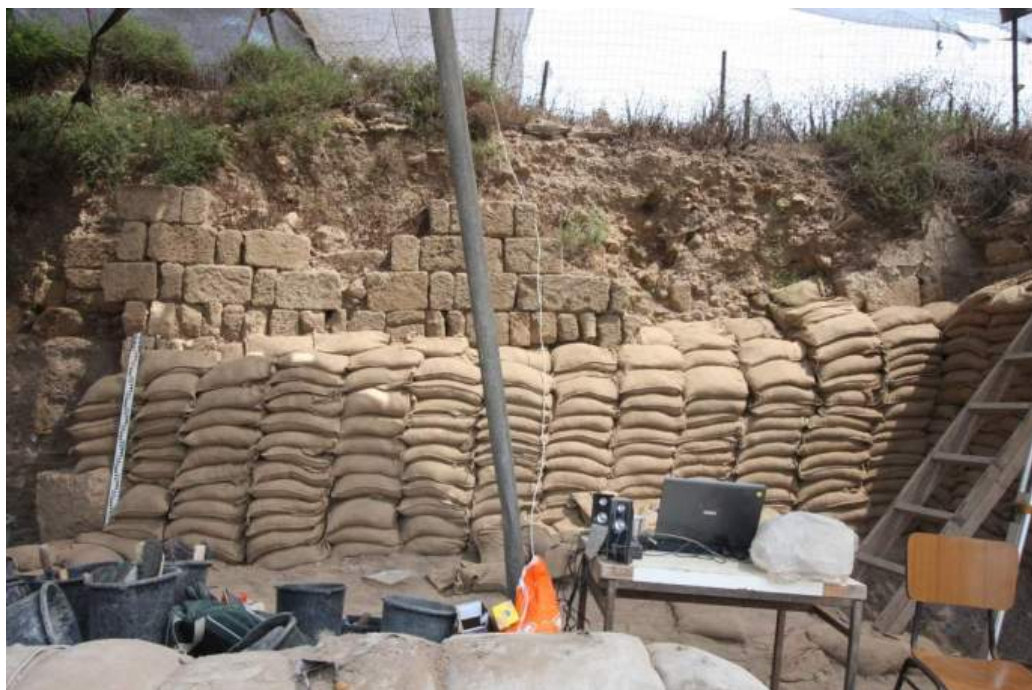
החתך הצפוני W17624 האזור המזרחי לאחר תמיכה בשקים

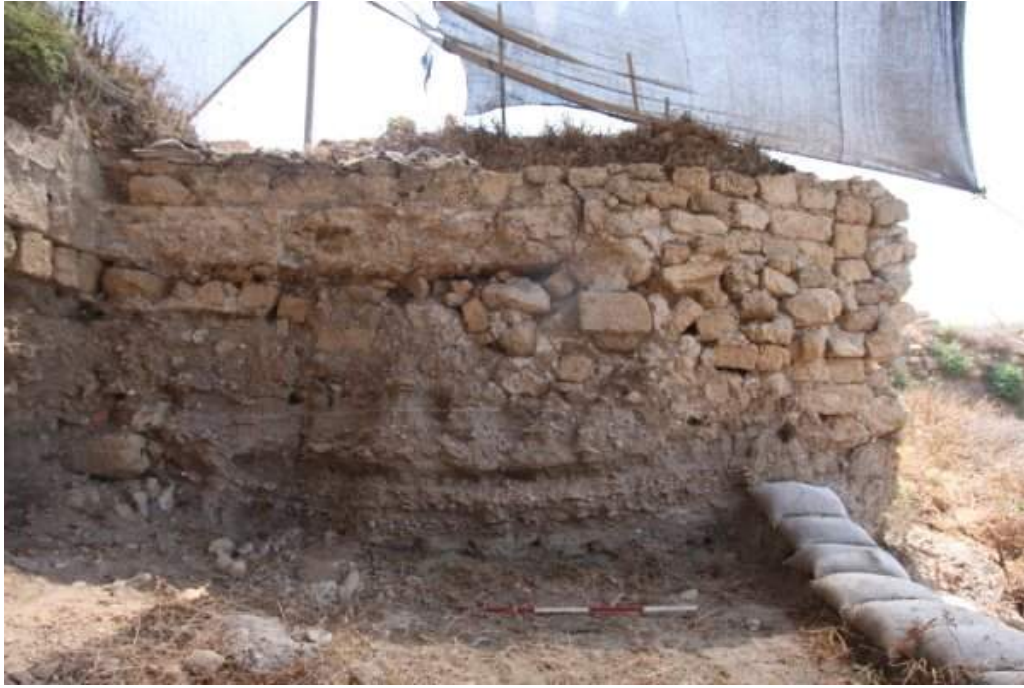
החתך המזרחי לפני התמיכה בשקים

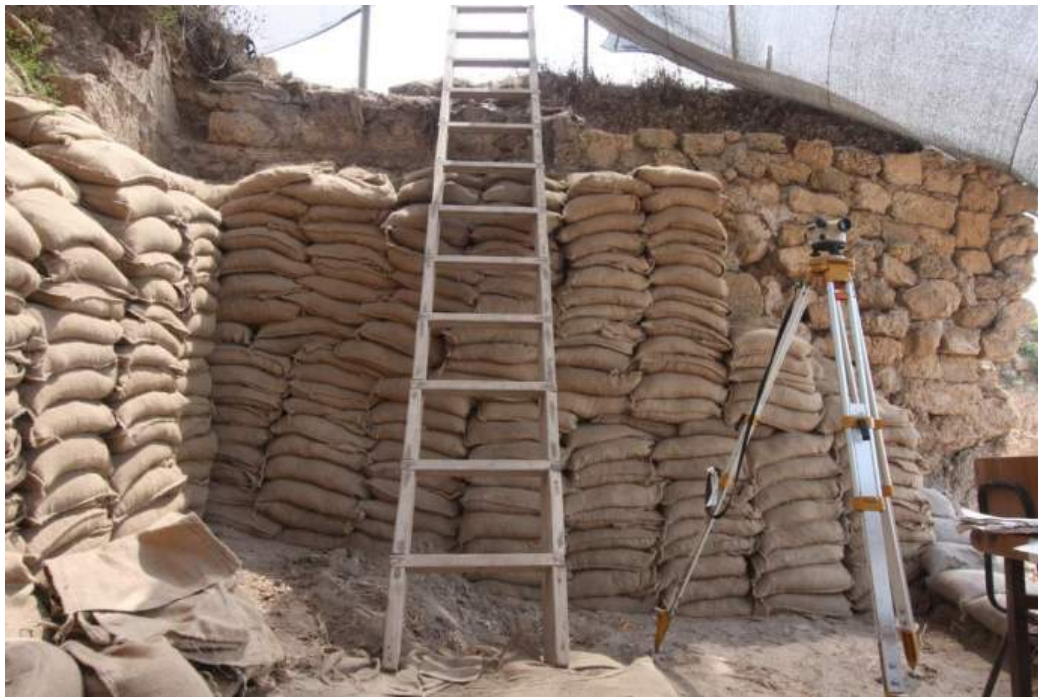
החתך המזרחי לאחר התמיכה בשקים
