## שתי אמות מים לדור

אמות המים הקדומות בארץ-ישראל

הוצאת יד יצחק בן-צבי • ירושלים תשמ"ט  
1988

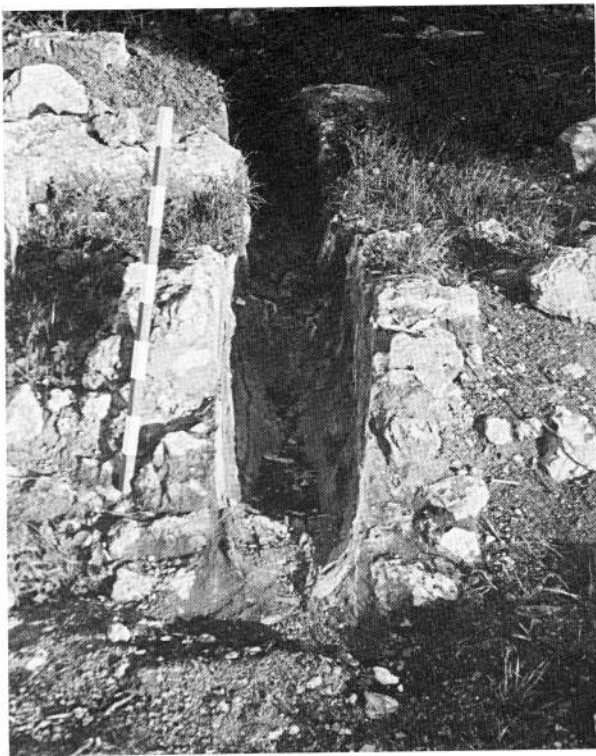
איור 4: קטע בנוי של האמה לדור

בגבול המערבי של חורשת האורנים (נ"צ 2217 1452) שוב מתגלה חתך האמה, הפעם כתעלה בנויה (איור 4). בתחתית התעלה אפשר להבחין בהצטברות של אבן נטף, המעידה על שימוש ממושך באמה. בהמשך מהלכה היה על האמה לחצות את עמק החוף ולהתגבר על הפרש גובה ניכר, כדי להגיע אל רכס הכורכר בעברו השני של עמק זה. האופן בו התגברו בוני האמה על בעיית הפרש הגובה נתגלתה באקראי. מזמן היה ידוע קו של אבנים החוצה את העמק, אך הוא נחשב לשרידי דרך עתיקה. חפירה בקו זה בכמה מקומות לצורך הנחת קווי-מים גילתה, שיש כאן סוללת אבן מסיבית הבנויה אבני גזית, לפחות עד עומק של 1 מ'. בחפירת בדיקה שנערכה במקום על ידי יוסף פורת,<sup>1</sup> בעזרת כלי מכאני, נתגלתה סוללה ברוחב 3.5 מ' ובעומק כולל של 3 מ' מתחת פני הקרקע. בסוללה אפשר להבחין בשתי שכבות בעלות עובי זהה, 1.5 מ' כל אחת. השכבה העליונה בנויה אבני גזית גדולות מכורכר (מידה אופיינית 80 × 30 × 40 ס"מ). השכבה התחתונה עשויה בטון — טיט מעורב באבנים קטנות שגודלן עד גודל אגרוף (איור 5). פני השטח באתר חפירת הבדיקה הם בערך בגובה של 7 מ'

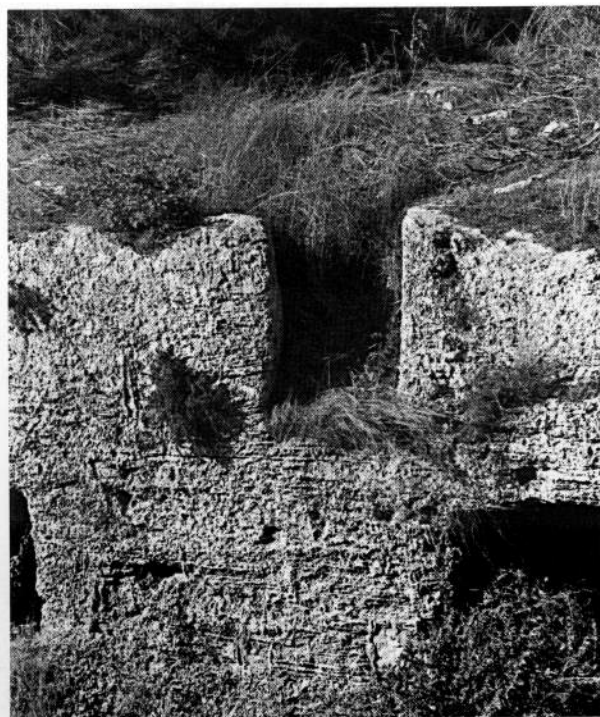
איור 6: חתך לרוחב האמה ברכס הכורכר

האמה שבה ומתגלה ממזרח לכביש המהיר (בנ"צ 2233 14344), ומכאן אפשר לעקוב אחריה, אמנם בצורה מקוטעת, עד מקום שבו היא כוסתה על ידי הכביש המהיר (נ"צ 2241 1434). קטע אופייני של האמה החצובה ברכס הכורכר, אפשר למצוא בצד הצפוני של הפירצה ברכס, שדרכה עובר הכביש לדור ולנחשולים (איור 6).

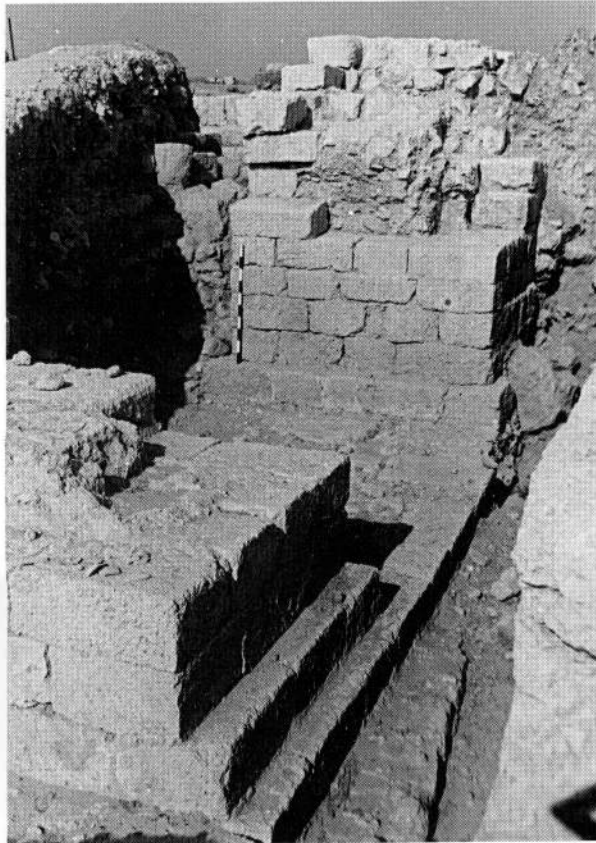
בהמשך החפירות נתגלו מדרום מזרח לשער העיר שתי אומנות מסיביות, בנויות אבני גזית. בראש האומנה המערבית נותרה אבן המצביעה על כך, שהאומנות היו קשורות ביניהן בקשת. האומנות מוצבות על יסוד רצוף עשוי בטון רומי, הדומה ליסוד הסוללה שנתגלה בחפירת הבדיקה מזרחית לרכס הכורכר. לדעת החופרים יש לראות בשתי האומנות שריד של מיכנה הקשתות אשר נשא את אמת המים מרכס הכורכר עד התל (איור 8).

איור 8: תל דור, שתי אומנות של אמת המים סמוך לשער העיר, מבט לדרום מערב

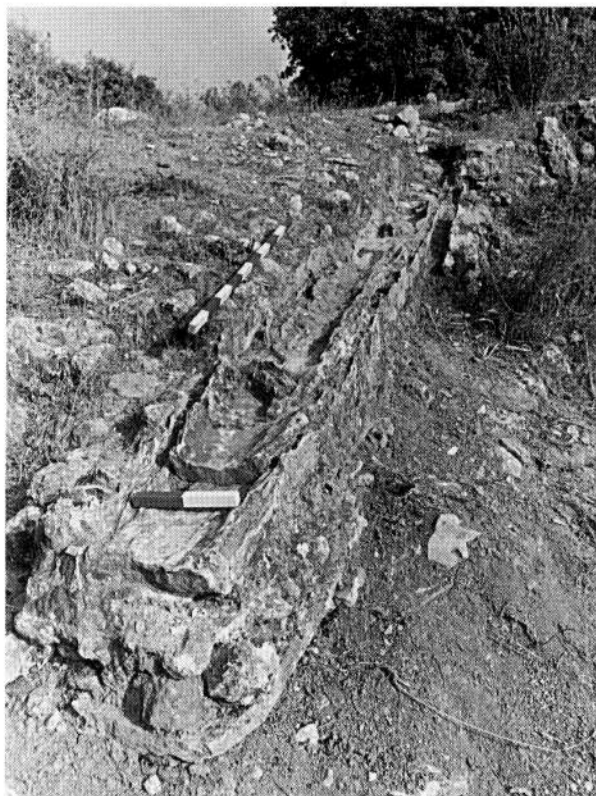
איור 10: אמת דור, קטע אמה מדרום למחצבת שפיה

אפשר, שהאמה התת קרקעית אשר החלה בבאר טאטא, יצאה בנקודה מסוימת אל פני השטח ומכאן המשיכה בשיפוע מתון תוך שמירה על קו גובה אחיד כמעט. בהמשכו של התוואי המשווער נתגלו שני קטעים של אמה בנויה. האחד נתגלה כחצי ק"מ מדרום למחצבת שפיה בקצה שלוחה קטנה (נ"צ 2207 1481),<sup>3</sup> (איור 10). מהקטע, שאורכו 3.5 מ', נותר בעיקר הבסיס הבנוי אבני לקט קטנות, והקרקעית המטויחת של התעלה. על גבי הטיח ניכרת הצטברות רבה של 'אבן נטף' (טרבורטין). קטע נוסף של האמה נתגלה בצדה המזרחי של

השלוחה. בקטע זה, שאורכו 8 מ', נשתמרה התעלה בשלמותה. רוחבה הוא 27 ס"מ, ועומקה 30 ס"מ. גם כאן יש הצטברות של אבן נטף על דפנות התעלה, אך בשכבה הרבה יותר דקה מאשר בקטע התלול.

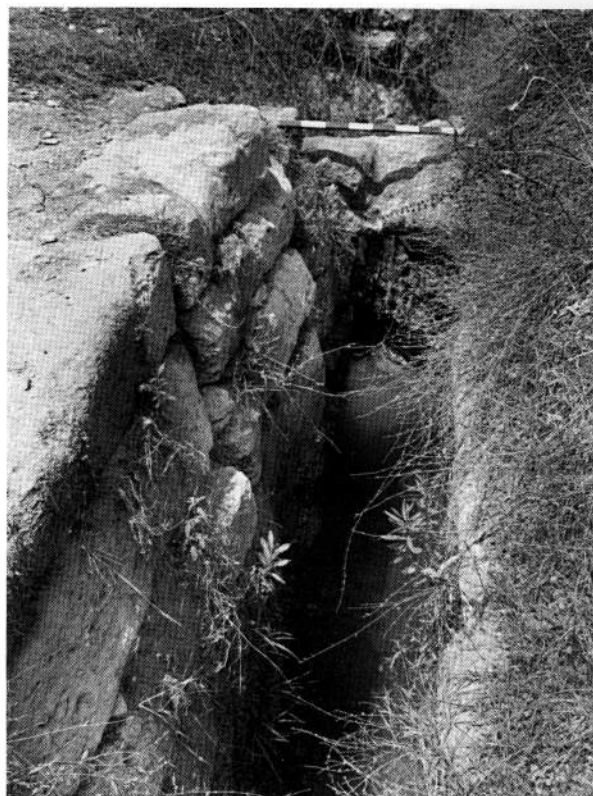
בנ"צ 1487 2205 מצוי מקור מים נוסף הנקרא באר טאטא (איור 9). מבאר זו דולים מים להשקיית עדרים, ובימי החורף יש והיא עוברת על גדותיה. בחינה מדוקדקת יותר מגלה, שיש כאן פיר אנכי מאורך, היורד אל תעלה תת קרקעית המקורה באבנים ארוכות. החלק התחתון של הפיר והתעלה חצובים

איור 9: באר טאטא, אבני דיפון של הפיר והתעלה

בסלע, והחלק העליון בנוי אבני גזית גדולות. רוחבו של הפיר כ-60 ס"מ ועומקו מגיע לכ-3 מ'. קטע התעלה הפנוי מסחף אורכו כ-2 מ'; בהמשכה היא סתומה באבנים ואפר. גובה התעלה (בקטע הגלוי) כ-1.5 מ', ותקרתה נמצאת כמטר אחד מתחת לפני הקרקע. ברור, כי זהו קטע של מפעל מים תת קרקעי קדום, שהוקם על ידי רשות בעלת אמצעים, שכן הוא מעל ליכולת של כפר חקלאי. נראה אפוא, כי באר טאטא היתה מקור המים העיקרי של אמת המים לדור. בארץ ידועים מפעלים תת קרקעיים דומים, כגון המנהרה בוואדי אל-ביאר אשר שימשה מקור לאמת המים של ירושלים, המנהרה בנחל תנינים עליון, שאספה מים לאמת קיסריה ועוד.

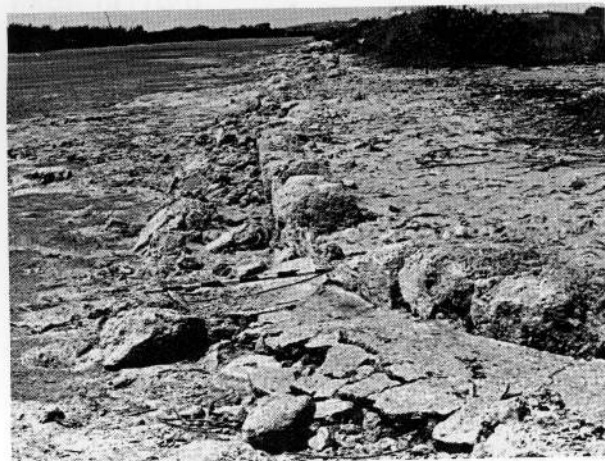
את נקודת החצייה של נחל דליה אפשר לזהות בכירור, בעיקר בגדה הצפונית. החציבה המלאכותית, שדרכה זורם נחל דליה, קטעה את האמה, ואפשר להבחין בה כתעלה חצובה בעלת תחתית מטויחת. ברור, שהחציבה של נחל דליה בממדיה הנוכחיים מאוחרת לזמן פעולת האמה והיא מנעה המשך שימוש באמה. המשך האמה כ-200 מ' צפונה מכאן בתוך בריכת דגים (איור 12). יש כאן לחילופין קטעים חצובים בסלע וקטעים בנויים אבני גזית מטויחות. בהמשכה האמה נחצית על ידי מסילת הברזל וממשיכה במקביל לה. רוחב האמה 70-80 ס"מ, כמו באמת נחל דליה, ואורך הקטע ששרד הוא כ-2,200 מ'. כיוונה הכללי של האמה הוא לדור, אך במרחק של כ-2 ק"מ מתל דור (נ"צ 1433 2227) אובדים עקבותיה. המשך התוואי המשוער עובר באזור של מחצבות, שדות מעובדים ויישובים (חורבות טנטורה, מושב דור ונחשולים), וגורמים אלה כנראה הרסו את האמה.

איור 12: קטע בנוי של האמה הדרומית
